# 建物調査結果

(下田市役所東本郷庁舎 本館・西館・別館)

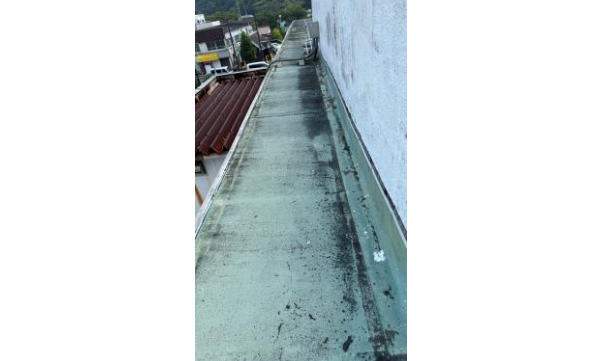
| | 写真番号 | 本館-03 |

| | 部位 | シート防水 |
| | コメント | 汚れ・劣化 |

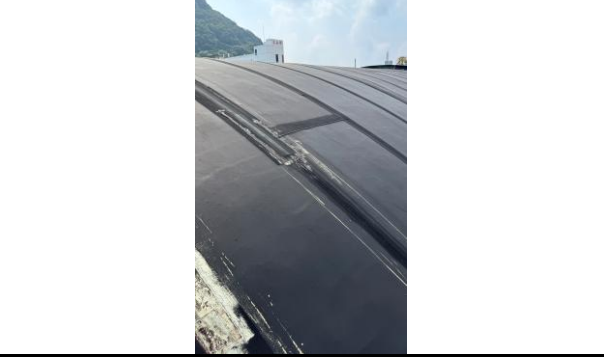
| | 写真番号 | 本館-04 |

| | 部位 | シート防水 |
| | コメント | 汚れ・劣化 |

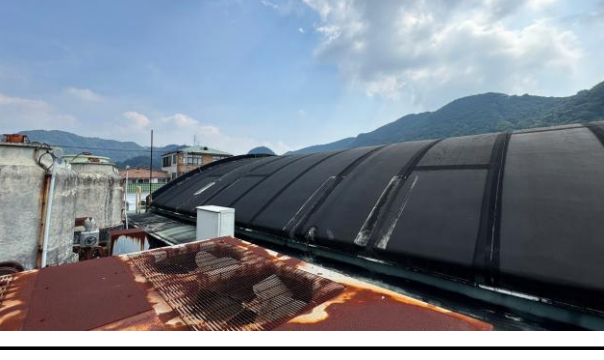
| | 写真番号 | 本館-05 |

| | コメント | 汚れ・劣化 |

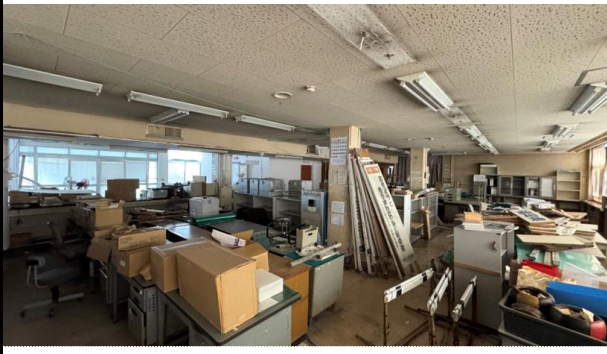
| | 写真番号 | 本館-13 |

| | 部位 | 室内全景 |
| | コメント | 建物劣化により不使用 |

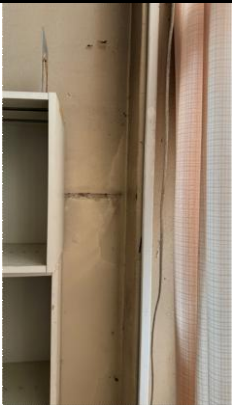
| | 写真番号 | 本館-14 |

| | コメント | ひび割れ・劣化 |

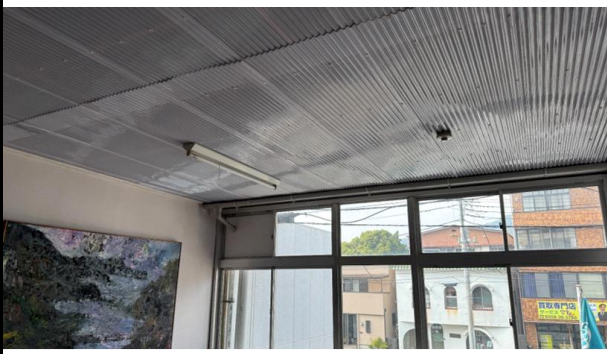
| | 写真番号 | 本館-16 |

| | コメント | 雨漏りのため、波板による応急対応 |

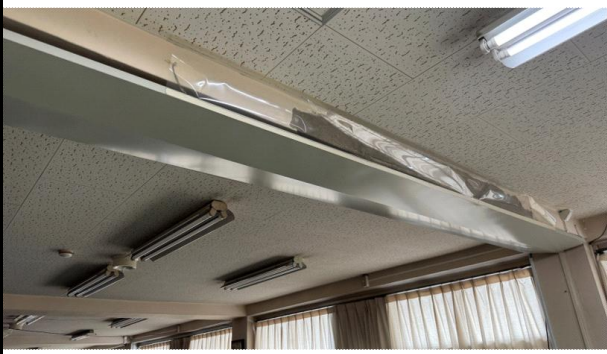
| | 写真番号 | 本館-19 |

| | コメント | 欠損・雨漏り跡 |

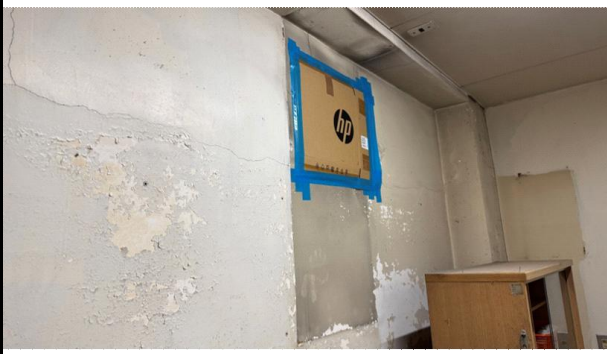
| | 写真番号 | 本館-21 |

| | 部位 | 壁 |
| | コメント | 汚れ・劣化 |

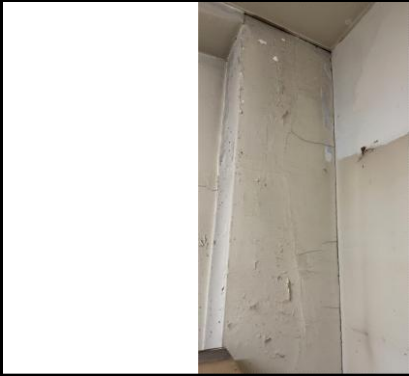
| | 写真番号 | 本館-22 |

| | 部位 | 柱 |
| | コメント | ひび割れ・劣化 |

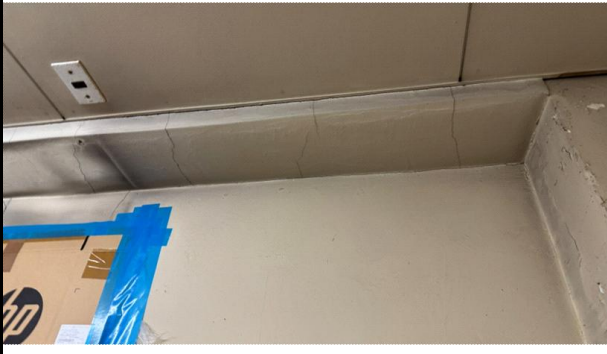
| | 写真番号 | 本館-23 |

| | コメント | ひび割れ・劣化 |

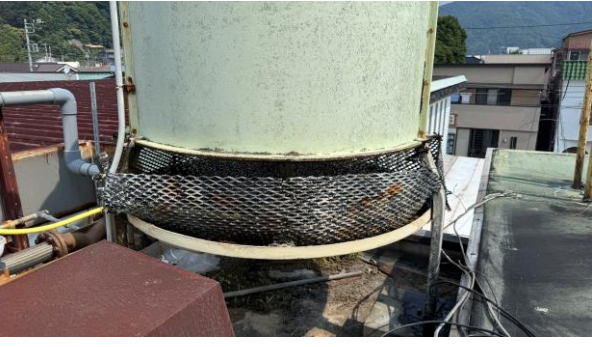
| | 写真番号 | 西館-05 |

| | 部位 | 設備機器 |
| | コメント | 錆・劣化 |

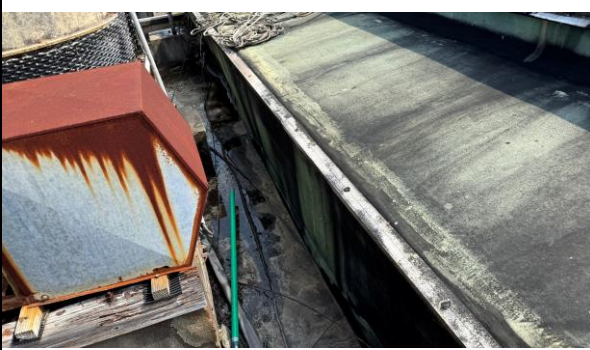
| | 写真番号 | 西館-06 |

| | 部位 | エキスパンションジョイント上部 |
| | コメント | 西館・本館 接続部<br>錆・劣化 |

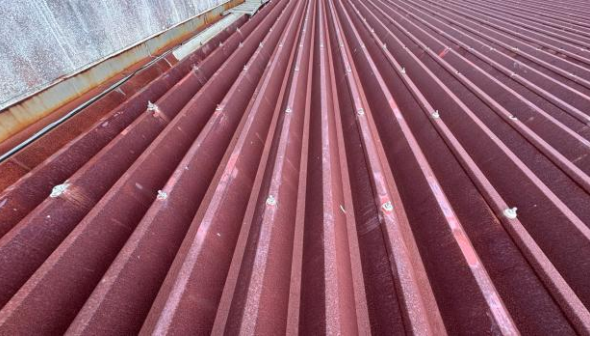
| | 写真番号 | 西館-11 |

| | 部位 | 折半屋根 |
| | コメント | 錆・劣化 |

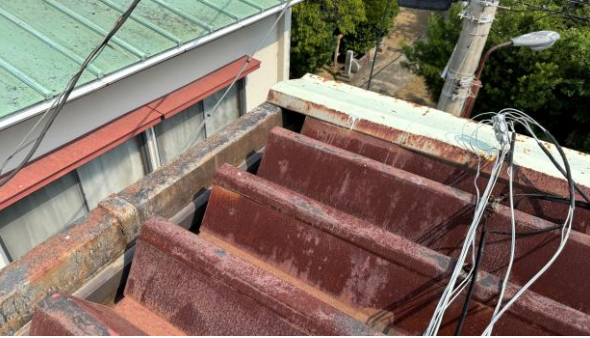
| | 写真番号 | 西館-12 |

| | 部位 | 折半屋根 |
| | コメント | 錆・劣化 |

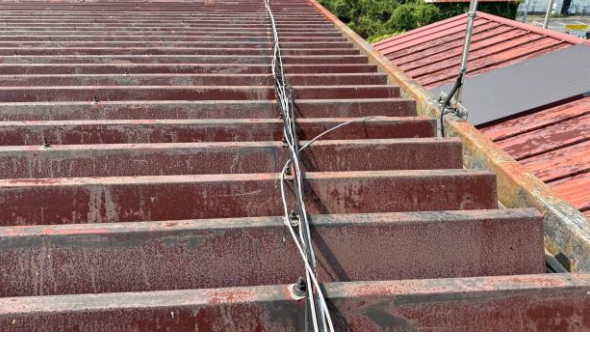
| | 写真番号 | 西館-13 |

| | コメント | 錆・劣化 |

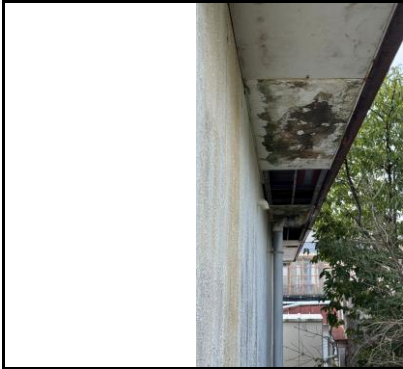
| | 写真番号 | 西館-16 |

| | 部位 | 軒下 |
| | コメント | パネル脱落・劣化・破損 |

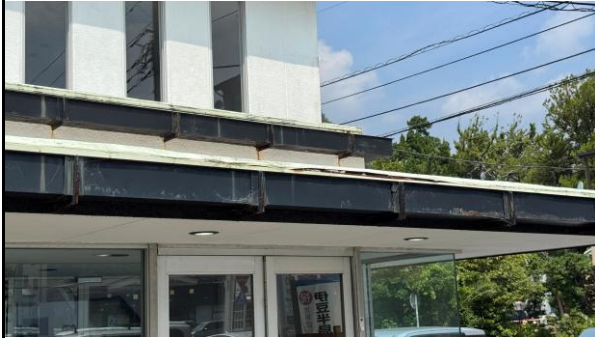
| | 写真番号 | 西館-17 |

| | 部位 | 雨樋 |
| | コメント | 錆 |

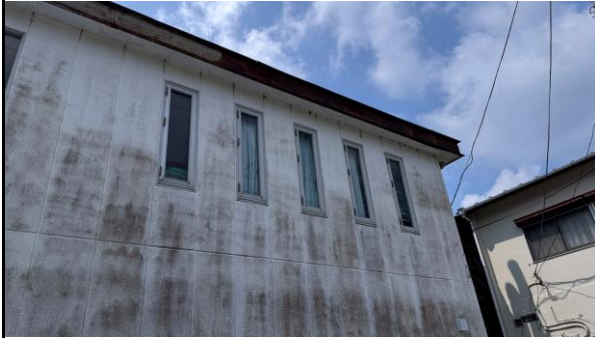
| | 写真番号 | 西館-18 |

| | 部位 | 外壁 |
| | コメント | 汚れ・劣化 |

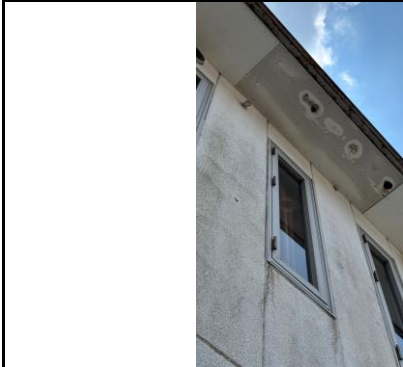
| | 写真番号 | 西館-19 |

| | 部位 | 外壁・軒下 |
| | コメント | 汚れ・劣化・破損 |

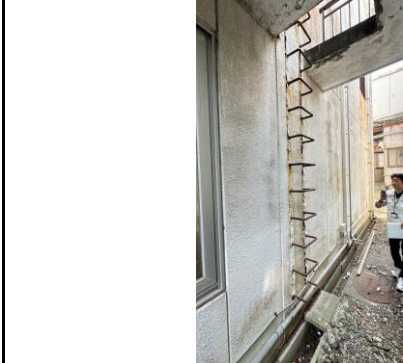
| | 写真番号 | 西館-20 |

| | コメント | 錆・劣化・破損 |

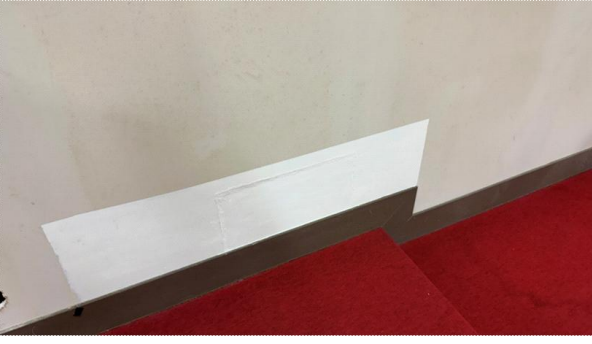
| | 写真番号 | 西館-25 |

| | 部位 | 壁 |
| | コメント | 補修跡 |

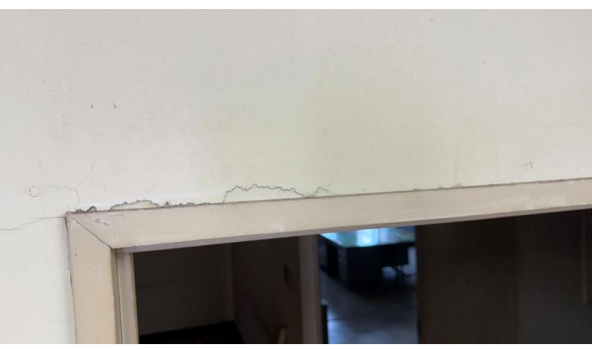
| | 写真番号 | 西館-26 |

| | 部位 | 建具周辺 |
| | コメント | ひび割れ |

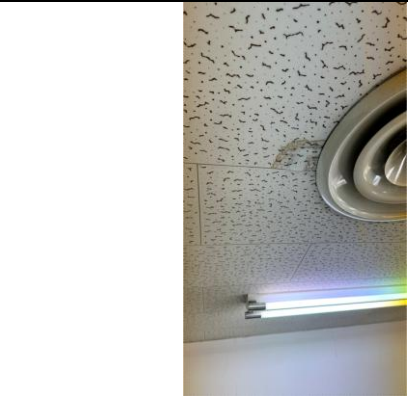
| | 写真番号 | 西館-27 |

| | 部位 | 天井 |
| | コメント | 水漏れ跡 |

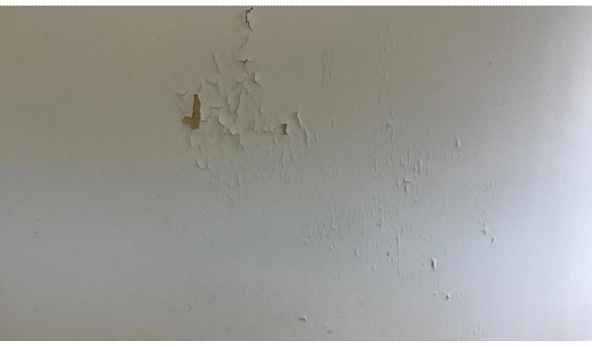
| | 写真番号 | 西館-28 |

| | 部位 | 壁 |
| | コメント | 劣化 |

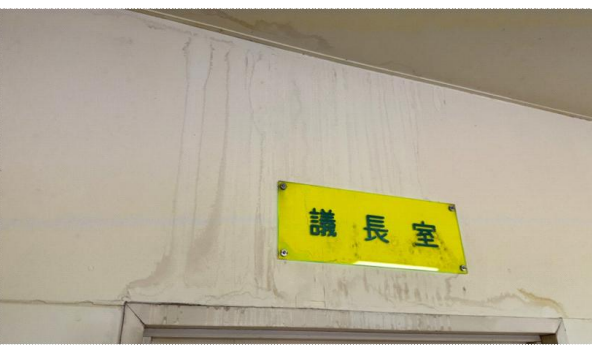
| | 写真番号 | 西館-29 |

| | 部位 | 壁・天井 |
| | コメント | 雨漏り跡 |

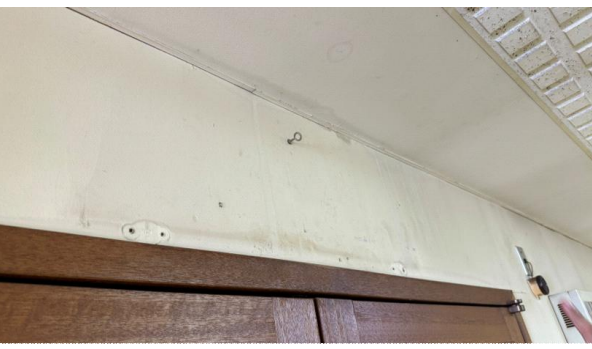
| | 写真番号 | 西館-30 |

| | 部位 | 壁 |
| | コメント | 雨漏り跡 |

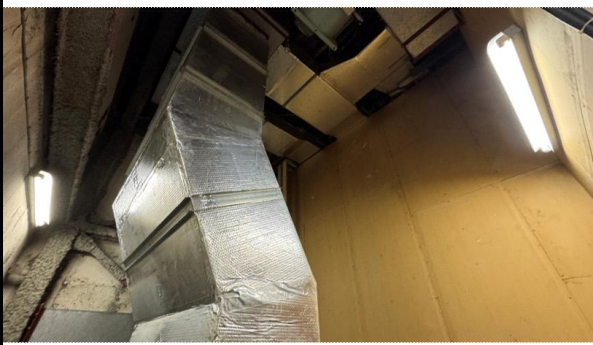
| | 写真番号 | 西館-31 |

| | 部位 | 設備機器 |
| | コメント | 点検記録等無し |

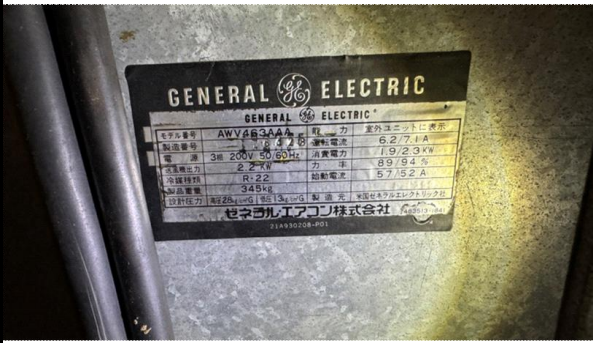
| | 写真番号 | 西館-32 |

| | 部位 | 設備機器 |
| | コメント | 点検記録等無し |

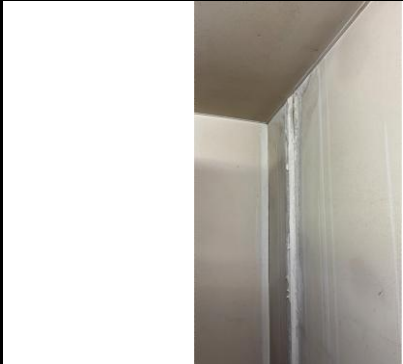
| | 写真番号 | 西館-33 |

| | 部位 | 壁 |
| | コメント | 雨漏り跡・劣化 |

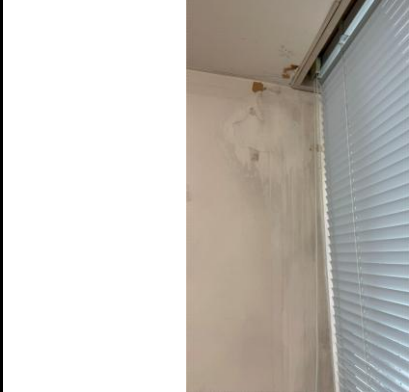
| | 写真番号 | 西館-34 |

| | 部位 | 壁・天井 |
| | コメント | 雨漏り跡・劣化 |

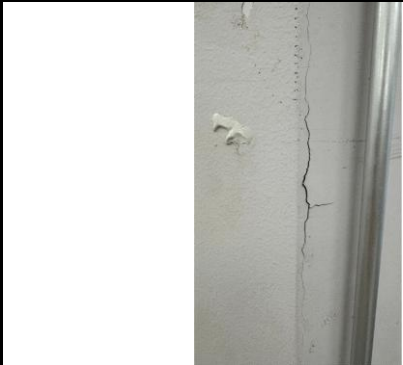
| | 写真番号 | 西館-35 |

| | コメント | ひび割れ |

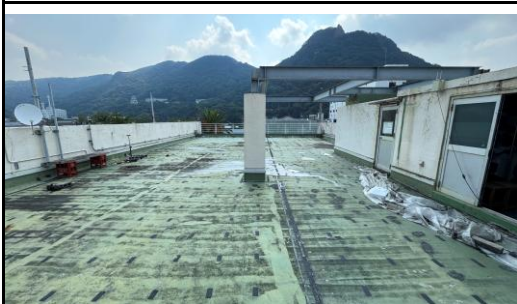
| | 写真番号 | 別館-02 |

| | 部位 | シート防水 |
| | コメント | 汚れ・劣化 |

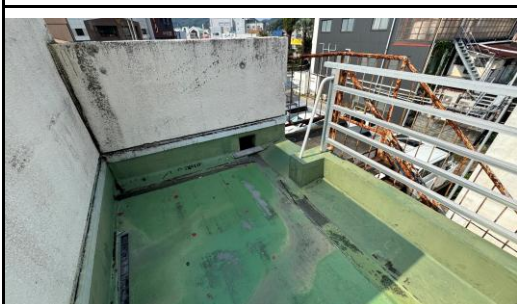
| | 写真番号 | 別館-03 |

| | 部位 | シート防水 |
| | コメント | 汚れ・劣化 |

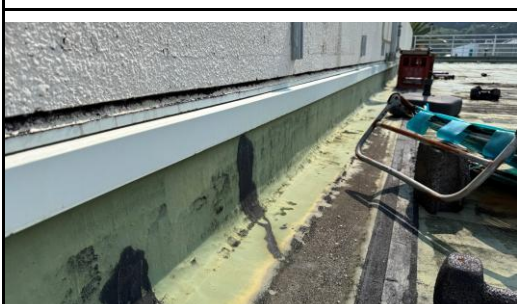
| | 写真番号 | 別館-04 |

| | 部位 | 防水立上り |
| | コメント | 汚れ・劣化 |

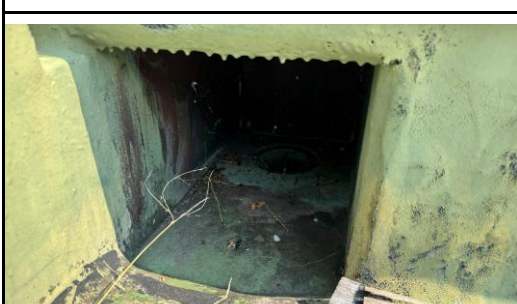
| | 写真番号 | 別館-05 |

| | 部位 | 横引きドレン |
| | コメント | 汚れ |

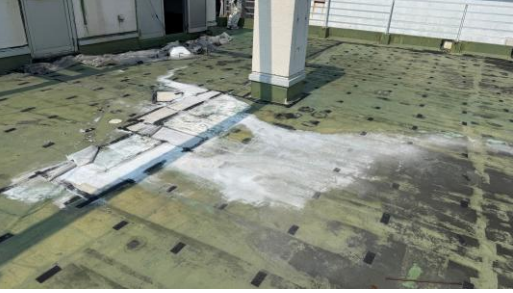
| | 写真番号 | 別館-06 |

| | 部位 | シート防水 |
| | コメント | 汚れ・劣化 |

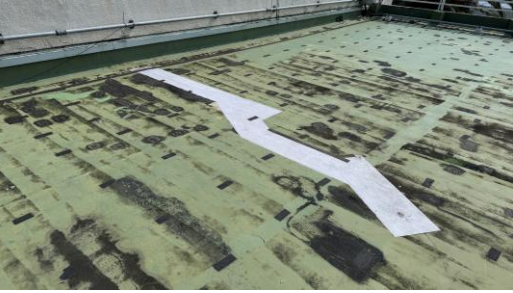
| | 写真番号 | 別館-07 |

| | 部位 | シート防水 |
| | コメント | 劣化修復跡 |

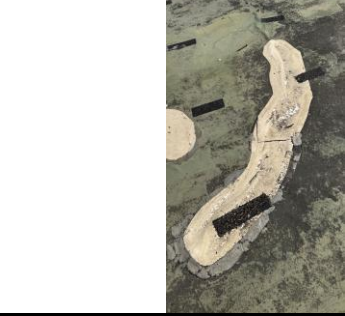
| | 写真番号 | 別館-08 |

| | 部位 | シート防水 |
| | コメント | 劣化修復跡 |

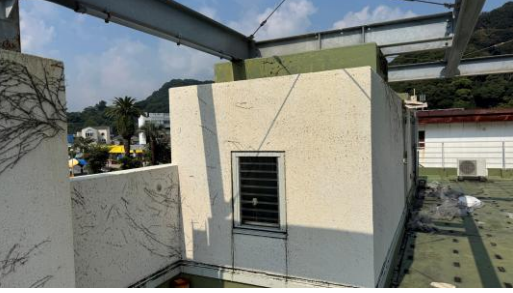
| | 写真番号 | 別館-09 |

| | 部位 | 外壁 |
| | コメント | 汚れ |

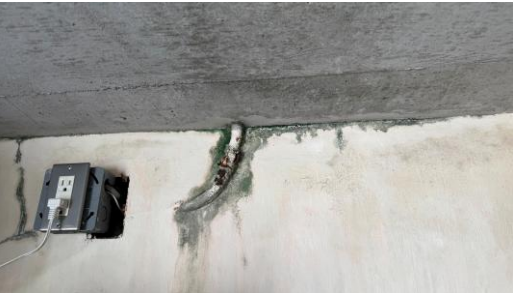
| | 写真番号 | 別館-10 |

| | コメント | 雨漏り跡・劣化 |

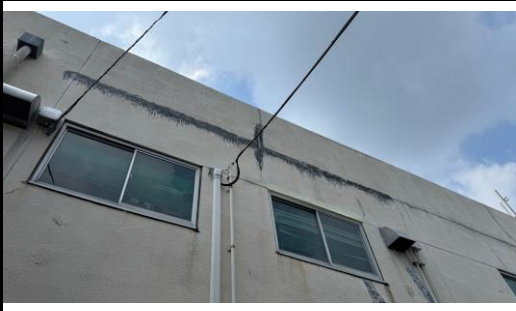
| | 写真番号 | 別館-15 |

| | コメント | ひび割れ |

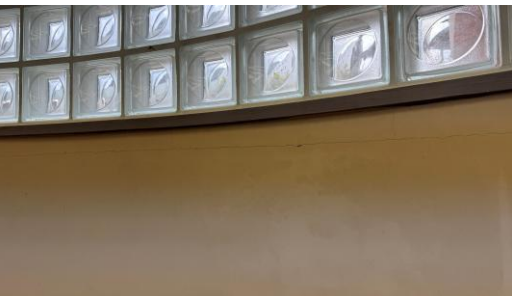
| | 写真番号 | 別館-26 |

| | コメント | ひび割れ |

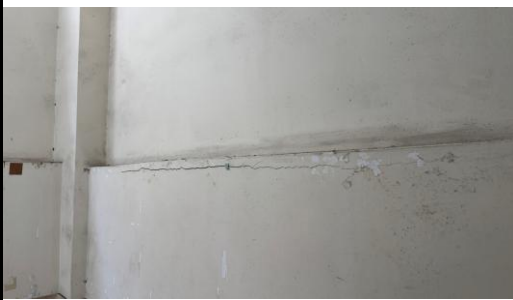
| | 写真番号 | 別館-35 |

| | 部位 | 梁 |
| | コメント | コンクリート剥離 |

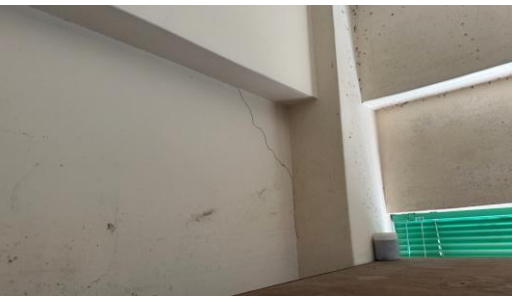
| | 写真番号 | 別館-36 |

| | 部位 | 壁 |
| | コメント | ひび割れ |

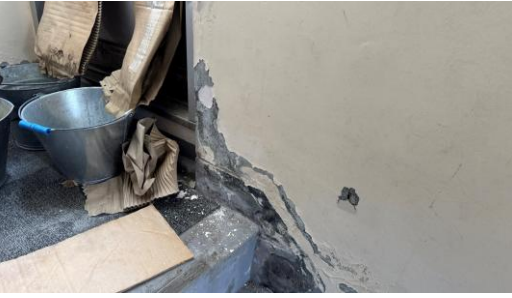
| | 写真番号 | 別館-37 |

| | 部位 | 床・壁 |
| | コメント | 雨漏り跡・劣化・破損 |

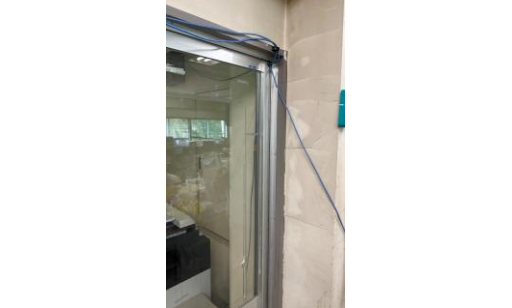
| | 写真番号 | 別館-38 |

| | 部位 | 建具 |
| | コメント | 配線の応急対応 |

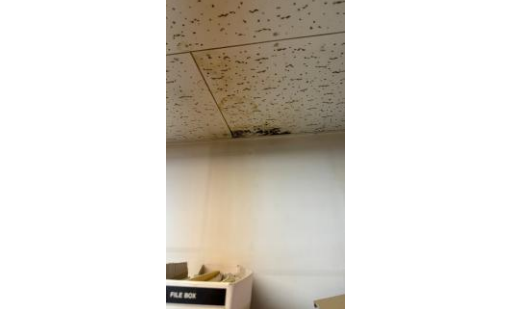
| | 写真番号 | 別館-39 |

| | 部位 | 天井 |
| | コメント | 雨漏り跡・劣化・破損 |

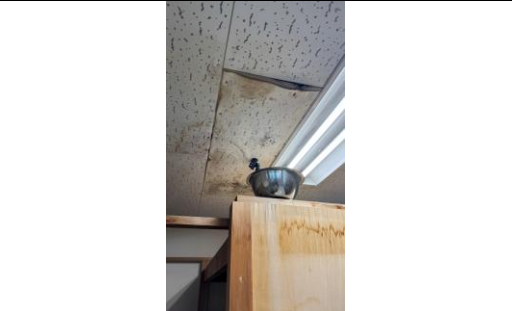
| | 写真番号 | 別館-40 |

| | 部位 | 天井 |
| | コメント | 雨漏り跡 |

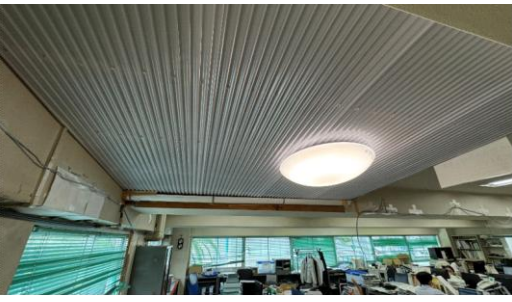
| | 写真番号 | 別館-41 |

| | 部位 | 天井 |
| | コメント | 雨漏りのため、波板による応急対応 |

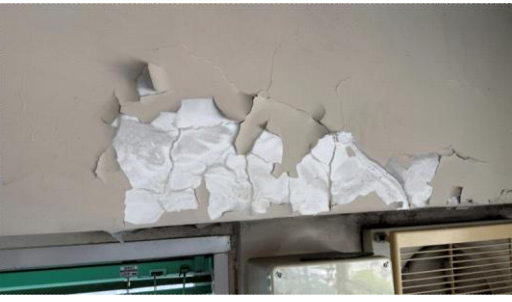
| | 写真番号 | 別館-42 |

| | 部位 | 壁 |
| | コメント | 劣化 |

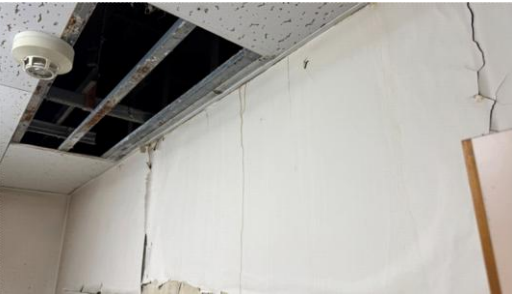
| | 写真番号 | 別館-43 |

| | 部位 | 天井 |
| | コメント | 脱落 |

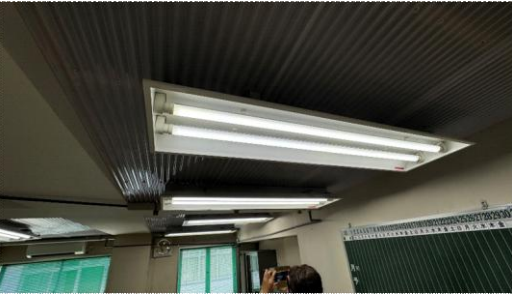
| | 写真番号 | 別館-44 |

| | 部位 | 天井 |
| | コメント | 雨漏りのため、波板による応急対応 |

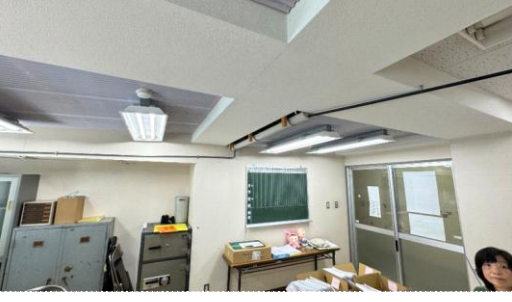
| | 写真番号 | 別館-45 |

| | コメント | 雨漏りのため、波板による応急対応 |

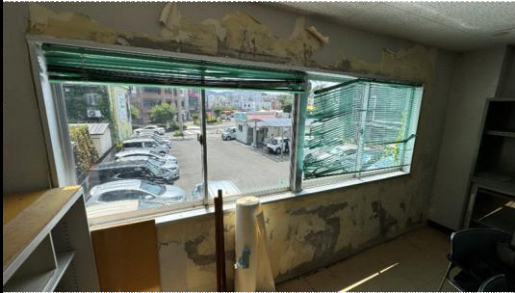
| | 写真番号 | 別館-47 |

| | コメント | 全体的な劣化 |
