## 建築家と相談しながら 快適性を重視。

## 伝統を受け継ぐ職人の仕事を信じる。

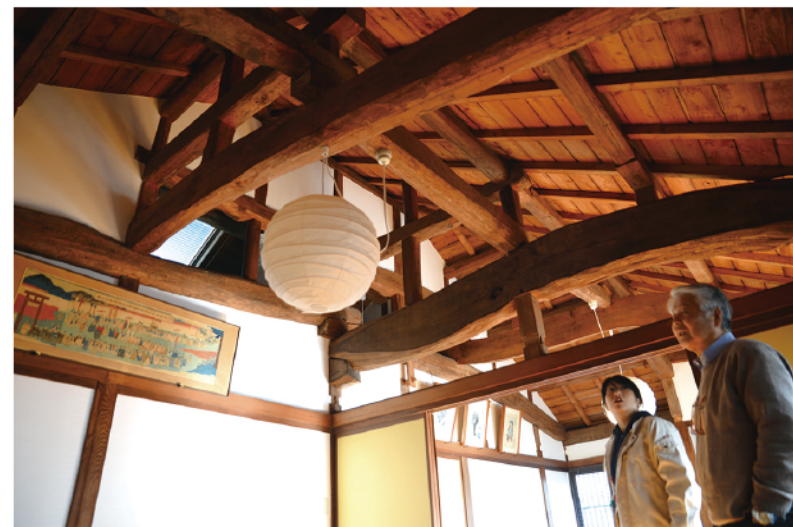
2階は天井を抜き、屋根組みを見せることで空間が広がり、木の風合いが強調される。

今回取り上げた4件のうち、もっとも大規模な改装をしているのがこちら。空間の利便性や快適性を上げるために何度も建築家と検討を重ね計画を進めたそう。2階の天井を抜いて空間を広く取ったり、蔵に居住空間をつくったり、劣化が著しかった中庭の茶室は保存を断念し、撤去することで中庭の空間を広げたり、創意工夫は色々な場所で見られました。

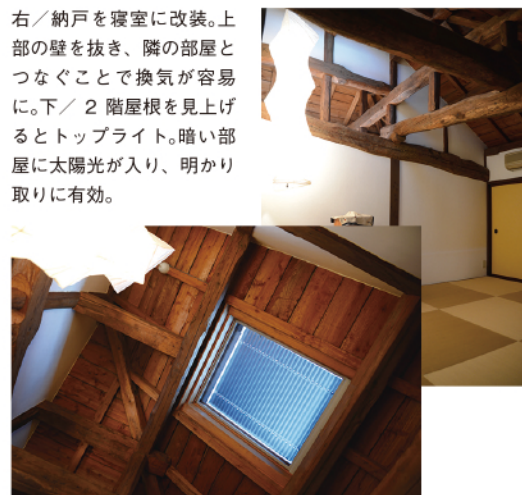
右/納戸を寝室に改装。上部の壁を抜き、隣の部屋とつながることで換気が容易に。下/2階屋根を見上げるとトップライト。暗い部屋に太陽光が入り、明かり取りに有効。

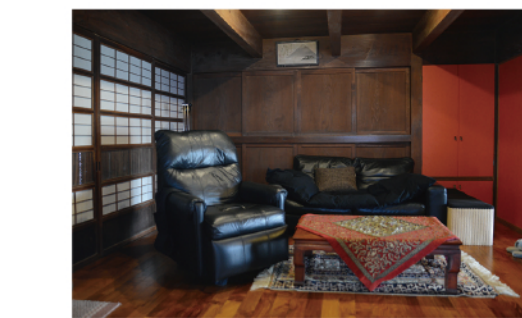
1階リビング。畳からフローリングに張り替えた。

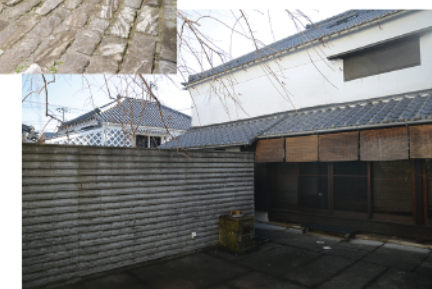
中庭を新しくコンクリート壁で囲み、土面をコンクリート打ちすることでメンテナンスを楽にした。

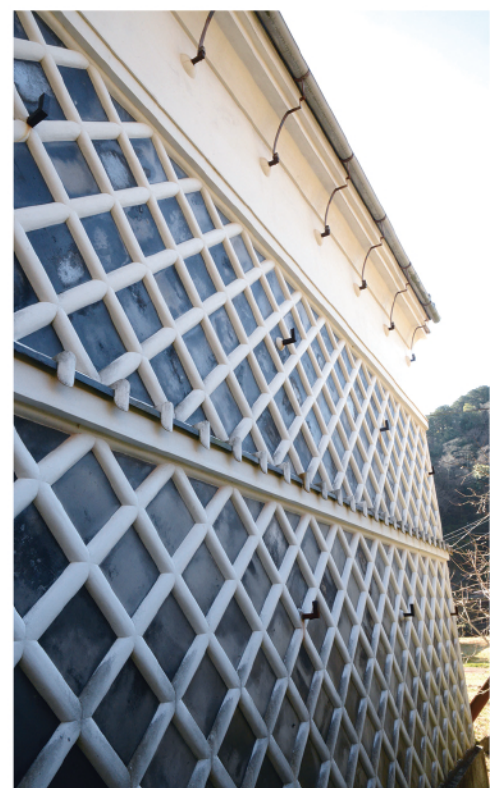
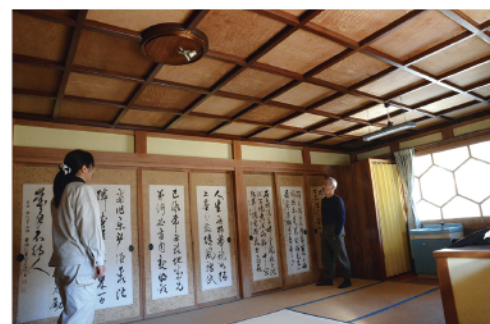
左/蔵側面のなまこ壁。中/蔵2階の様子。居住できるようになっている。右/蔵2階の窓。六角形のガラス戸の意匠が特徴的。

蔵の老朽化により、平成13年度に外壁のなまこ壁や漆喰の塗替え、瓦の補強をしました。
