# 建物調査結果

(下田市役所東本郷庁舎 本館・西館・別館)

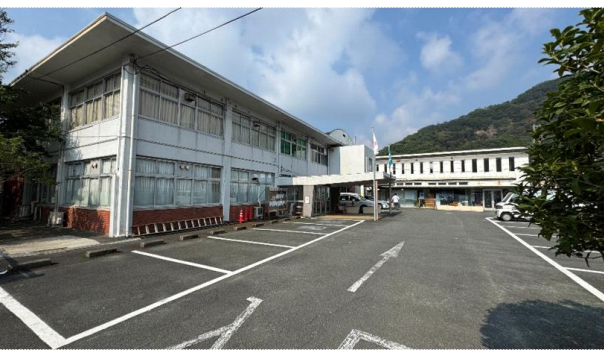
| | 写真番号 | 本館-01 |

| | 部位 | 建物全景 |

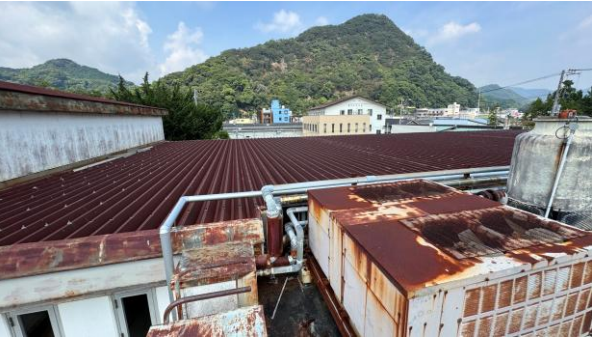
| | 写真番号 | 西館-03 |

| | コメント | 錆・劣化 |

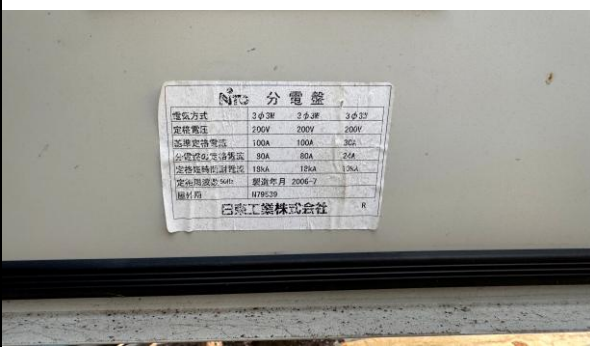
| | 写真番号 | 西館-07 |

| | 部位 | 設備機器 |
| | コメント | 分電盤 |

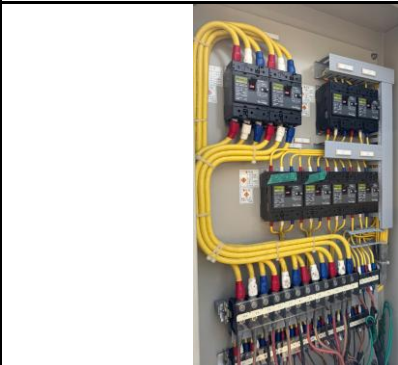
| | 写真番号 | 西館-08 |

| | 部位 | 設備機器 |
| | コメント | 配電盤 |

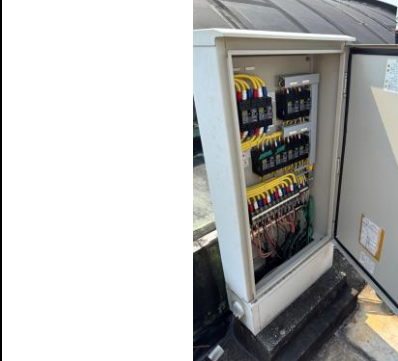
| | 写真番号 | 西館-09 |

| | 部位 | 設備機器 |
| | コメント | 配電盤 |
